Specifika sanace v prostředí s vysokou hladinou spodních vod

Stávající podchod pro pěší v železniční stanici Řečany nad Labem je z roku 1952. Je tvořen uzavřenou konstrukcí. Světlost podchodu je 3,53 m, světlá výška 2,28 m a délka 31,5 m. Dno a strop tvoří železobetonové desky, stěny jsou z masivního betonu. Podchod byl ve velmi špatném stavebně-technickém stavu. Zjištěná kvalita betonu taktéž nebyla dobrá. Na podlaze podchodu byl dřevěný trámový rošt, na kterém byly volně položeny prefabrikované železobetonové desky. Podlaha jimi byla zvýšena nad úroveň hladiny vody, která zde stála prakticky po celý rok. Podle inženýrsko-geologického průzkumu objekt stojí převážně na písčitém jílů a středně zrnitém vlhkém písku.

The paper is engaged in a complex solution of repair of the existing walk-trough and its new extension at Řečany nad Labem. The repair works were markedly complicated by high groundwater level.

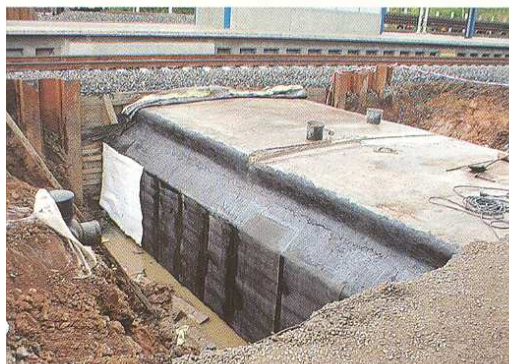
Konstrukce podchodu s novou izolací

Je-li objekt zakládán pod hladinou spodní vody, bylo nutné věnovat maximální pozornost izolacím. Stejně jako na dně, byla dvojitá tlaková pásová izolace provedena i na stěnách. Zde však je chráněna krycí geotextilií Geofelt 700 g/m² a separační novou fólií. Strop a boky byly 200 mm pod hranu náběhu izolovány izolačními pásy s integrovanou ochranou Brabant s celoplošným natavením k podkladu. Všechny pohledové plochy betonových konstrukcí jsou opatřeny antigrafitovým nátěrem.

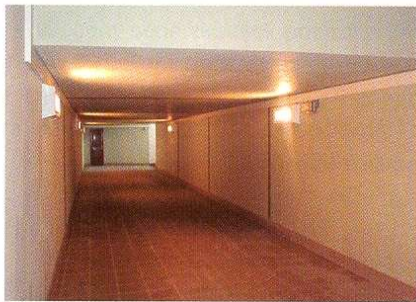
Podchod po opravě

Objekt je v provozu již dva roky a na opravených konstrukcích nejsou patrné téměř žádné vady. Podlaha podchodu je po celý rok suchá, neobjevují se ani lokální průsaky.
