Sanace vlhkého zdiva při rekonstrukci památkově chráněného objektu v Třebíči

Projekt EA Hotel Joseph1699, rekonstrukce památkově chráněného objektu bývalého chudobince, řešil nedostatek kvalitních ubytovacích kapacit v městské památkové zóně – židovské čtvrti v Třebíči. Před sedmi lety byla celá tato čtvrť zařazena do seznamu památek kulturního dědictví UNESCO. Rekonstrukce začala na podzim roku 2008 a byla dokončena v červnu 2010.

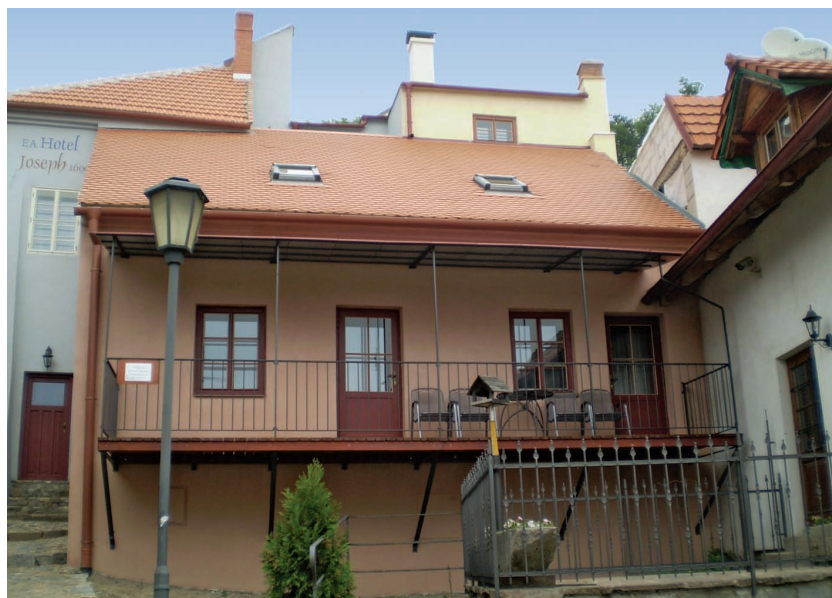
Jižní pohled na objekt z ulice Blahoslavova před a po rekonstrukci

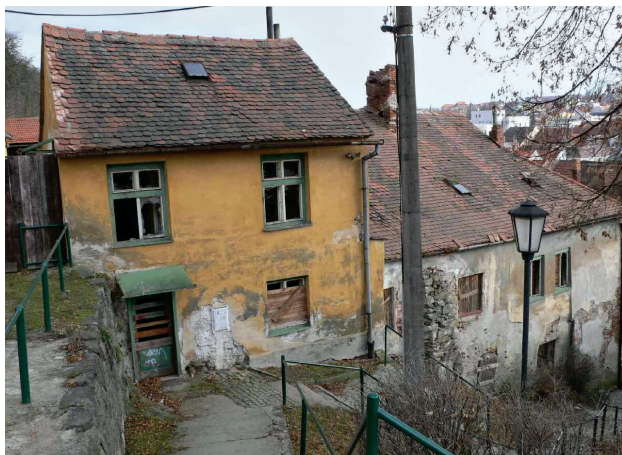
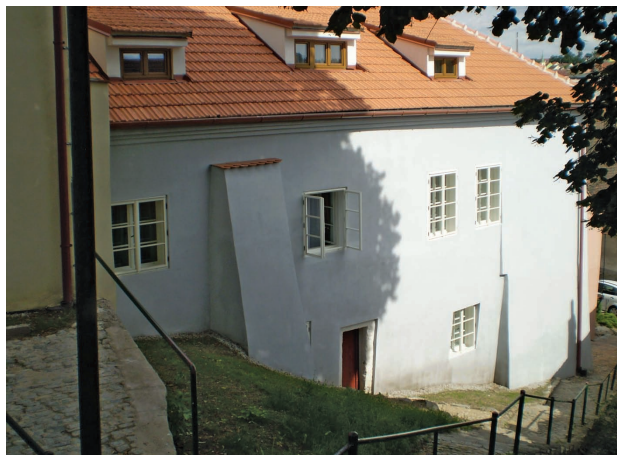
Část objektu – pohled ze západu před a po rekonstrukci
